BAB I

PENDAHULUAN

Berdasarkan latar belakang diatas maka peneliti tertarik untuk melakukan penelitian mengenai “Analisis Kehilangan Air dan Efisiensi Saluran Primer Daerah Irigasi Sidareja”.

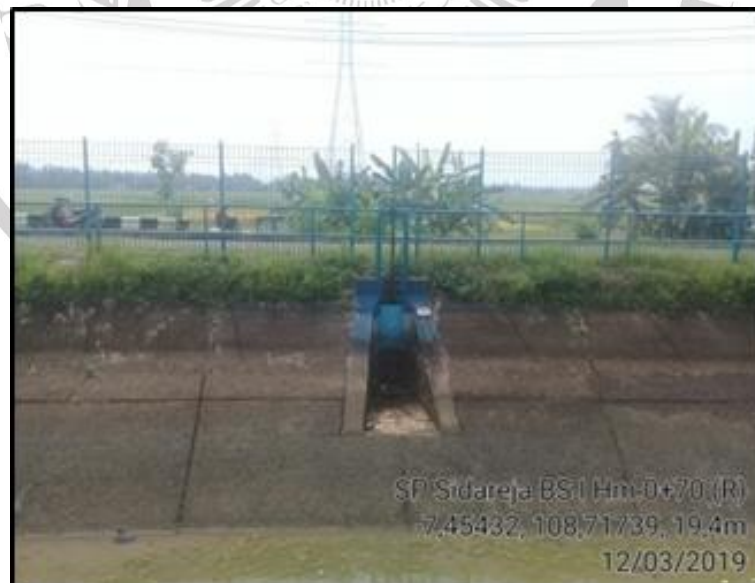
Gambar 1.1 Rusak Ringan Saluran Primer Sidareja

Saluran primer daerah irigasi sidareja dibangun untuk mengairi lahan pertanian seluas 9635 Ha. Adapun konstruksi yang digunakan menggunakan pasangan beton, tetapi hanya pada sisi miringnya saja sedangkan pada alasnya masih tanah. Saat ini kondisi saluran primer sidareja mengalami beberapa kerusakan fisik, dimana kerusakan saluran dibedakan menjadi 3 (tiga), 0% - 30% rusak ringan dimana saluran terjadi retak retak tetapi masih berfungsi dengan baik seperti gambar 1.1, 30% - 60% rusak sedang dimana saluran terjadi retak retak dan kebocoran tetapi masih berfungsi dengan baik seperti gambar 1.2, 60% - 90% rusak berat dimana saluran mengalami rusak hingga tidak dapat berfungsi lagi untuk mengalirkan air seperti gambar 1.3. Untuk

detail kerusakan yang terjadi pada saluran primer daerah irigasi sidareja yaitu terjadi kebocoran yang disebabkan oleh renggangnya antara plat beton satu dan plat lainnya, selain itu juga plat beton yang mengalami kerusakan. Dari kondisi diatas maka kemungkinan jumlah kehilangan air yang terjadi pada saluran primer besar dan menurunnya efisiensi saluran, disisi lain juga perilaku masyarakat yang sering mengambil air secara ilegal untuk keperluan tanaman juga membuat air baku irigasi berkurang untuk kebutuhan air lahan pertanian. Untuk jumlah kehilangan air dan jumlah efisiensi saluran belum ada data pasti, sehingga perlu diketahui jumlah kehilangan air dan jumlah efisiensi saluran untuk meningkatkan kinerja dan pelayanan saluran (Suyudono, 2022).

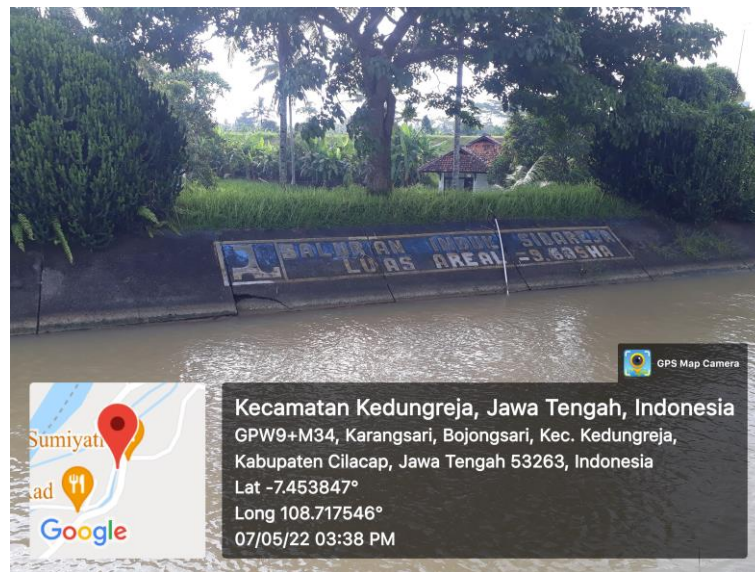
Gambar 1.2 Rusak Sedang Saluran Primer Sidareja
(Sumber : Dokumentasi Pribadi 2022)

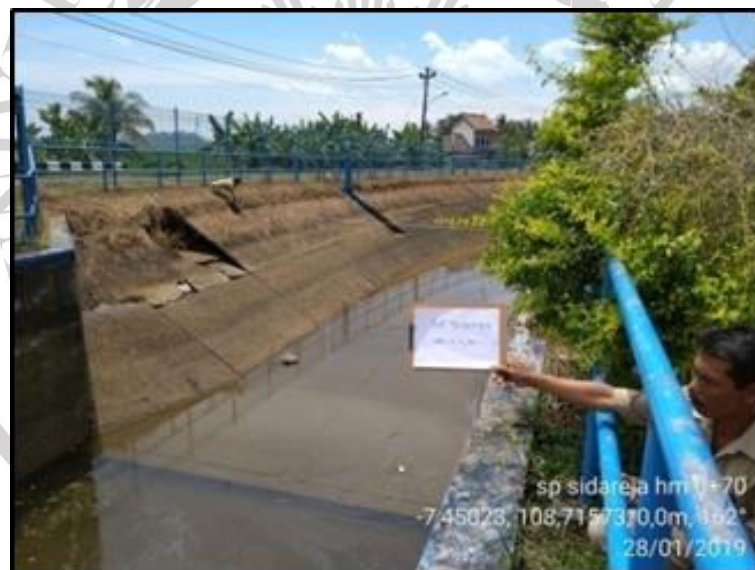
Gambar 1.3 Rusak Berat Saluran Primer Sidareja
(Sumber : UPTD Pengairan Sidareja, 2019)
