BAB II

TINJAUAN PUSTAKA

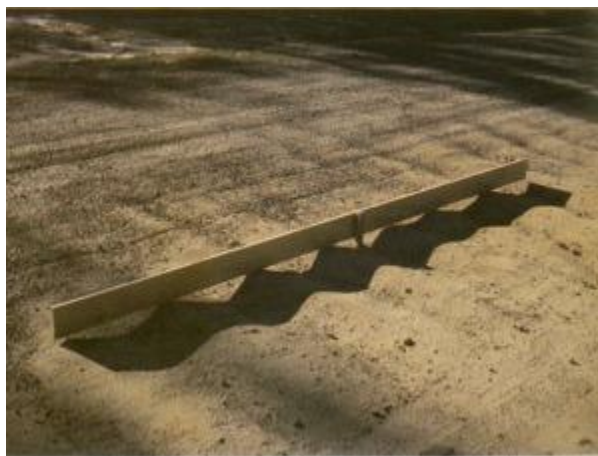
Gambar 2.1. Bergelombang

Bergelombang atau keriting adalah kerusakan oleh akibat terjadinya deformasi plastis yang menghasilkan gelombang – gelombang melintang atau tegak lurus arah perkerasan – perkerasan aspal. Gelombang – gelombang terjadi pada jarak yang relatif teratur, dengan panjang kerusakan kurang dari 3 m dari sepanjang perkerasan. Keriting sering terjadi pada titik – titik yang banyak mengalami tegangan horizontal yang tinggi, dimana lalu lintas mulai bergerak dan berhenti, pada jalan dibukit, keriting terjadi akibat kendaraan mengerem saat turun pada belokan tajam atau pada persimpangan.

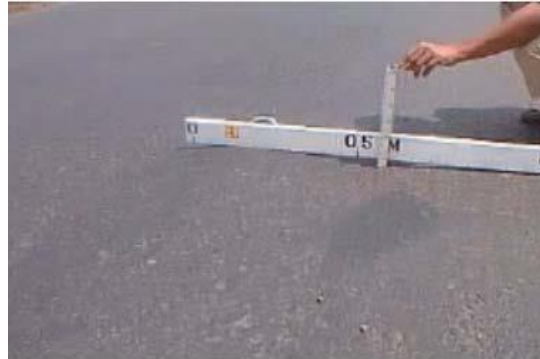
Gambar 2.2. Alur

Alur adalah deformasi permukaan perkerasan aspal dalam bentuk turunnya perkerasan ke arah memanjang pada lintasan roda kendaraan. Distorsi permukaan jalan yang membentuk alur – alur terjadi oleh akibat beban lalu – lintas yang berulang – ulang pada lintasan roda sejajar dengan as jalan. Gerakan keatas perkerasan dapat timbul disepanjang pinggir alur. Alur biasanya baru Nampak jelas ketika hujan dan terjadi genangan air di dalamnya. Menurut *Asphalt Institute* MS – 17. Alur disebabkan oleh pemadatan (deformasi tanah dasar) atau perpindahan campuran aspal yang tidak stabil.

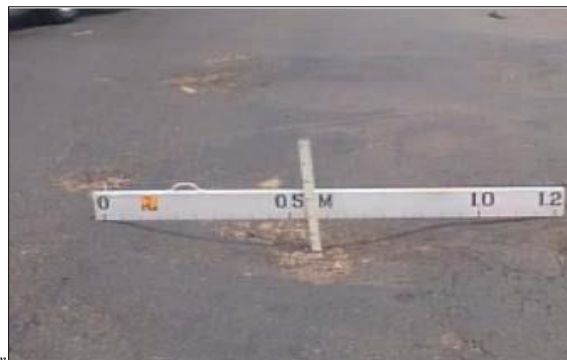
Gambar 2.3. Ambles

Amblas adalah penurunan perkerasan yang terjadi pada area terbatas yang mungkin dapat diikuti dengan retakan. Penurunan ditandai dengan adanya genangan air pada permukaan perkerasan yang membahayakan lalu lintas yang lewat.

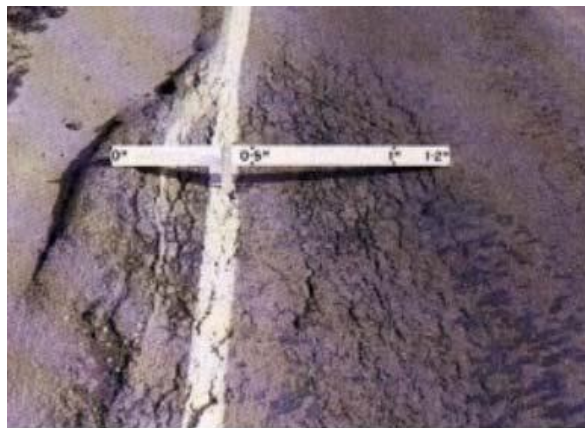
Gambar 2.4.Sungkur

Sungkar adalah perpindahan permanen secara lokal dan memanjang dari permukaan perkerasan yang disebabkan oleh beban lalu – lintas. Ketika lalu – lintas mendorong perkerasan, maka mendadak timbul gelombang pendek permukaannya.

Penggembungan lokal permukaan perkerasan nampak dalam arah sejajar dengan arah lalu – lintas dan atau perpindahan horizontal dari material permukaan, terutama pada arah lalu – lintas dimana aksi pengereman atau percepatan sering terjadi. Sungkur melintang juga dapat timbul oleh gerakan lalu – lintas membelok. Sungkar biasanya juga terjadi pada perkerasan aspal yang berbatasan dengan perkerasan beton semen Portland (PCC). Perkerasan beton bertambah panjang (oleh kenaikan suhu) dan menekan perkerasan aspal, sehingga terjadi sugkur.

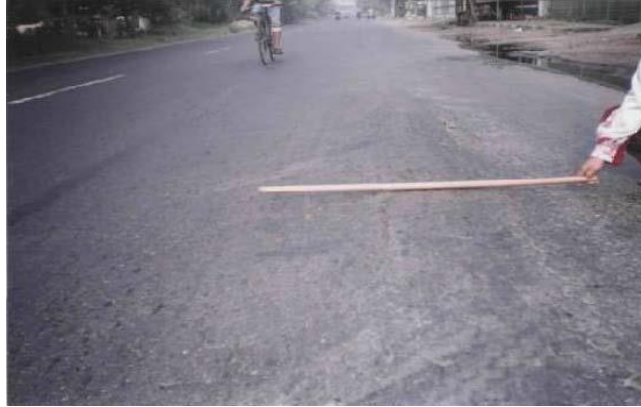
Gambar 2.5 Mengembang

Mengembang adalah gerakan keatas lokal dari perkerasan akibat pengembangan (atau pembekuan air) dari tanah – dasar atau dari bagian struktur perkerasan. Perkerasan yang naik akibat tanah – dasar yang mengembang ini dapat menyebabkan retaknya permukaan aspal. Pengembangan dapat dikarakteristikan dengan gerakan perkerasan aspal. Dengan panjang gelombang $> 3\text{m}$.

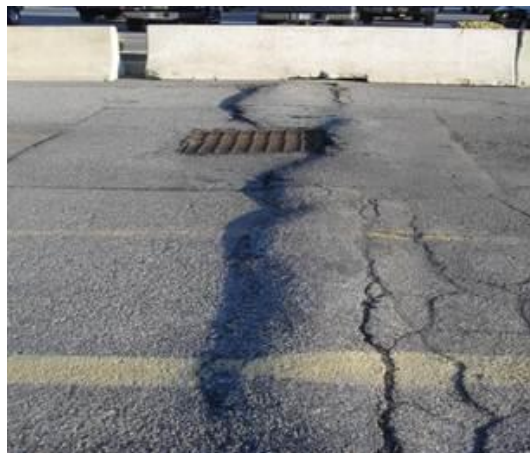
Gambar 2.6 Benjol

Benjol adalah gerakan atau perpindahan ke atas, bersifat lokal dan kecil, dari permukaan perkerasan aspal, sedangkan penurunan (*sags*) yang juga berukuran kecil, merupakan gerakan bawah dari permukaan perkerasan (Shanin, 1994). Bila distorsi dan perpindahan yang terjadi dalam area yang luas, maka disebut “ mengembang “ (*swelling*)

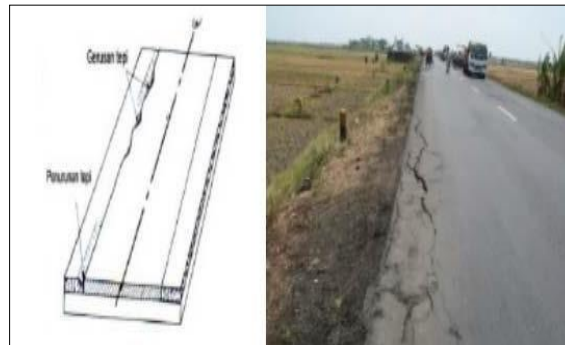
Gambar 2.10. Retak Samping Jalan
 Sumber : Bina marga no.03/MN/B/1983

Retak pinggir biasanya terjadi sejajar dengan pinggir perkerasan dan berjarak sekitar 0,3 – 0,6 m dari pinggir. Akibat pecah di pinggir perkerasan, maka bagian ini menjadi tidak beraturan.

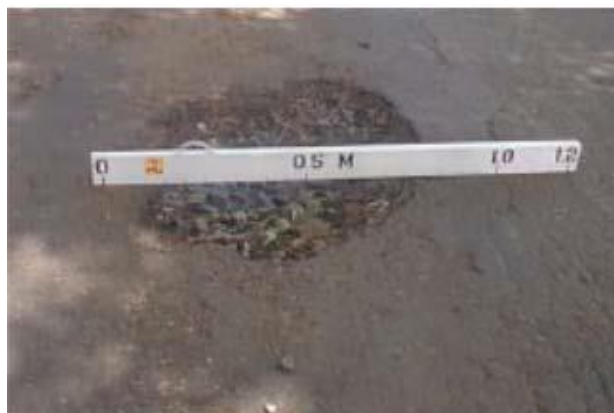
Gambar 2.14 Lubang

Lubang adalah lekukan permukaan perkerasan akibat hilangnya lapisan aus dan material lapis pondasi (*base*). Kerusakan berbentuk lubang kecil biasanya berdiameter kurang dari 0,9 m dan berbentuk mangkuk yang dapat berhubungan atau tidak berhubungan dengan kerusakan permukaan lainnya. Lubang bisa terjadi akibat galian utilitas atau tambalan di area perkerasan yang telah ada. Lubang, umumnya mempunyai tepi yang tajam dan mendekati vertikal. Lubang ini terjadi akibat beban lalu – lintas menggerus bagian – bagian kecil dari permukaan perkerasan, sehingga air bisa masuk. Disintegrasi terjadi karena melemahnya lapis pondasi (*base*) atau mutu campuran lapis permukaan yang kurang baik. Air yang masuk kedalam lubang dan lapis pondasi ini mempercepat kerusakan jalan.
