BAB I

PENDAHULUAN

Berdasarkan latar belakang tersebut maka perlu dilakukan analisis kerusakan jalan raya menggunakan metode *Asphalt Institute* dan *Surface Distress Index* (SDI) di jalan Pejagan-Bumiayu. Peneliti berharap penelitian ini sebagai acuan instansi terkait dalam usaha pemeliharaan jalan raya Pejagan-Bumiayu.

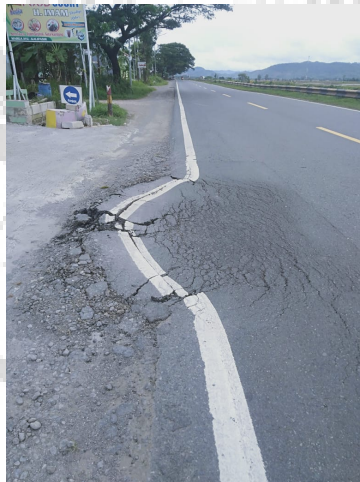
Pada gambar 1.1 dibawah ini merupakan salah satu kondisi kerusakan pada ruas jalan Pejagan – Bumiayu, kerusakan ini merupakan jenis sungkur disebabkan oleh beban lalu lintas. Ketika lalu lintas mendorong perkerasan, maka mendadak timbul gelombang pendek di permukaannya.

Gambar 1.1 Jenis Kerusakan Sungkur
(Sumber : Dokumentasi 2022)
